ELABORAT
o konzervatorsko-restauratorskim istražnim radovima
na „Brozovoj zgradi” na Trgu Antuna Mihanovića 2 u
Klanjcu

Sudjelovali i izradili: Luka Ivandić, ak. kipar, restaurator
Sven Hercegovac, ing. geol.

Listopad, 2022.

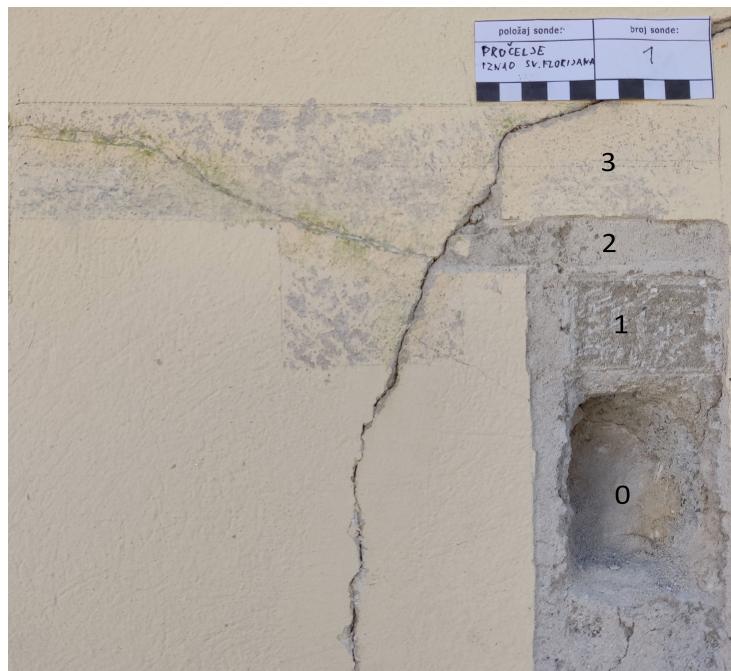
Sonda 1 otvorena je na prednjem pročelju iznad oslika Sv. Florijana između parapeta prozora 1. kata. Cilj sonde je bio provjeriti postoji li stara podložna žbuka te postoji li oslik koji se nadovezuje na oslik Sv. Florijana. Sonda nije napravljena odmah uz oslik nego na 15 cm vertikalne udaljenosti od oslike kako ne bi došlo do mogućeg oštećenja samog oslika. Sondom je peonađena samo novija cementna žbuka na kamenom nosiocu karbonatnog porijekla te se da zaključiti da je zid bio ogoljen na ovom mjestu prilikom zadnje obnove 2000. godine. Postojeći nalič i je i jedini te je ton očišćenog naliča približan 51034 po Rofixovoj ton karti. Nalič sa atmosferskim onečišćenjima je bliži 51036. Vidljiva je razlika u nijansi žutog naliča pročelja u prizemlju i na prvom katu.

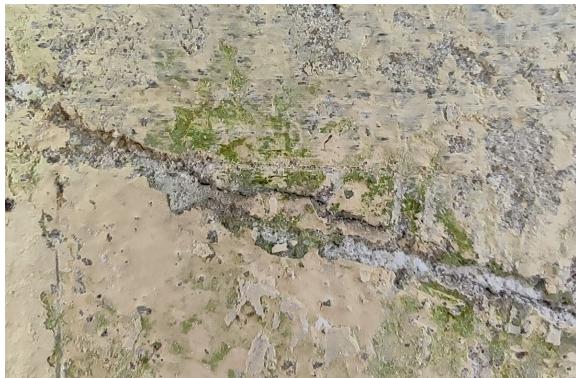
Slika 7. Mahovina na mjestu pukotine

Na mjestu pukotine vjerojatno nastale uslijed potresa se pojavio tanki biljni pokrov sakuoljanjem vlage unutar iste. Nema naznaka stare žbuke nego je pukotina nastala unutar cementne žbuke vjerojatno zbog djelomičnog pomaka građe kamena u zidu ili nejednolikog nanosa žbuke.

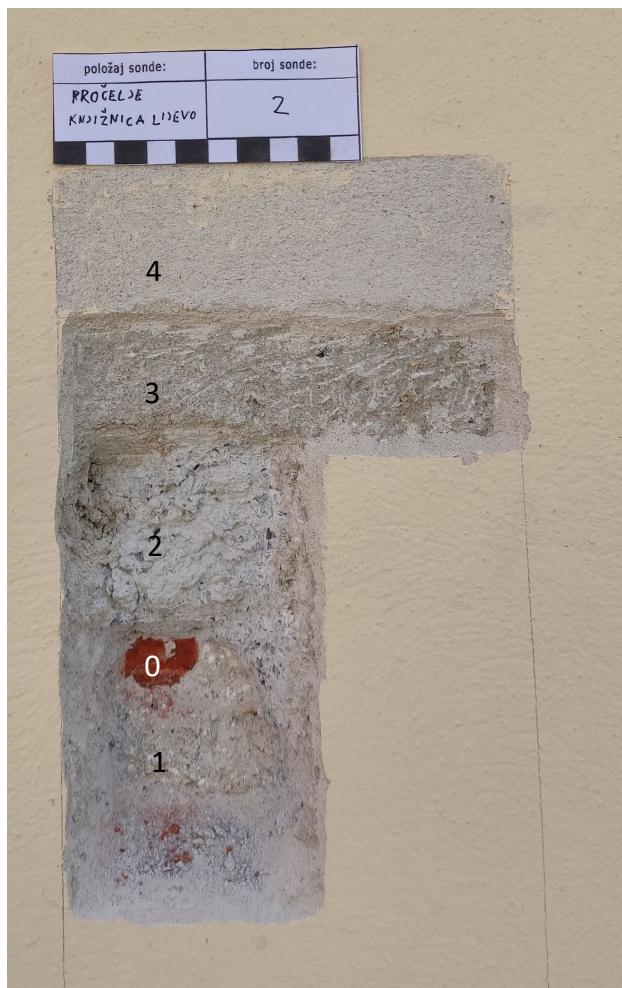
Sonda 2 smještena je na sličnom položaju na pročelju kao i sonda 1 samo na zapadnom djelu istog pročelja također iznad razdjelnog vijenca. Na sondi su vidljivi slični materijali kao i na prethodnoj sondi broj 1. Ovdje je kao osnovna građa poslužila opeka.

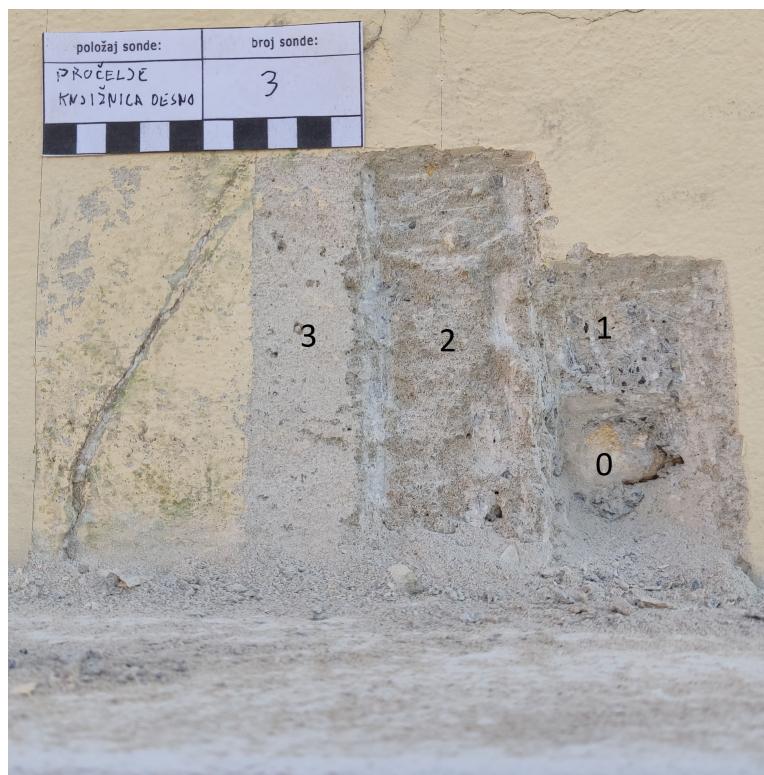
Sonda 3 smještena je na istočnom dijelu prednjeg pročelja odmah iznad razdjelnog vijenca. Također, na ovoj sondi prevladavaju noviji materijali u građi.

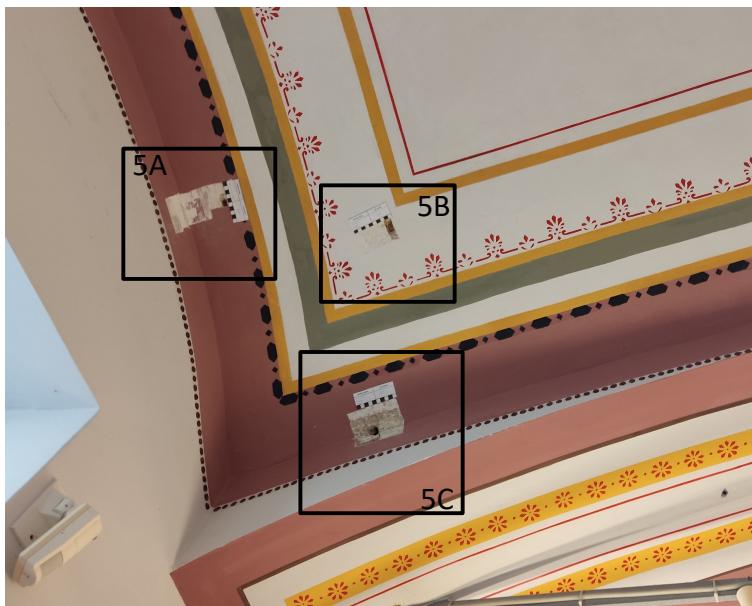
Sonda 4 otvorena je na svodu i bočnim zidovima. Podijeljena je na 3 manje sonde kako bi se lakše mogli naći prezentirati mogući slojevi oslika na više pozicija. Recentno na svodu se nalazi noviji šablonski oslik. Oslik je obnovljen 2000. prvi put no kako se ispod nalazi starija vapnena žbuka došlo je do oštećenja i novijeg oslika. Oslik je ponovo obnovljen 2022. godine prema osliku iz 2000. godine. Sonda je izrađena radi provjere starijih slojeva te mogućih oslika na njima.

Sonda 4 A pozicionirana je na spoju svoda sa zidom na sjeveru. Sadrži više slojeva naliča i vapnenog gleta.

Sloj 3 predstavlja najstariji pronađeni nalič na ovoj sondi koji se nalazi na staroj vapnenoj žbuci i gletu.

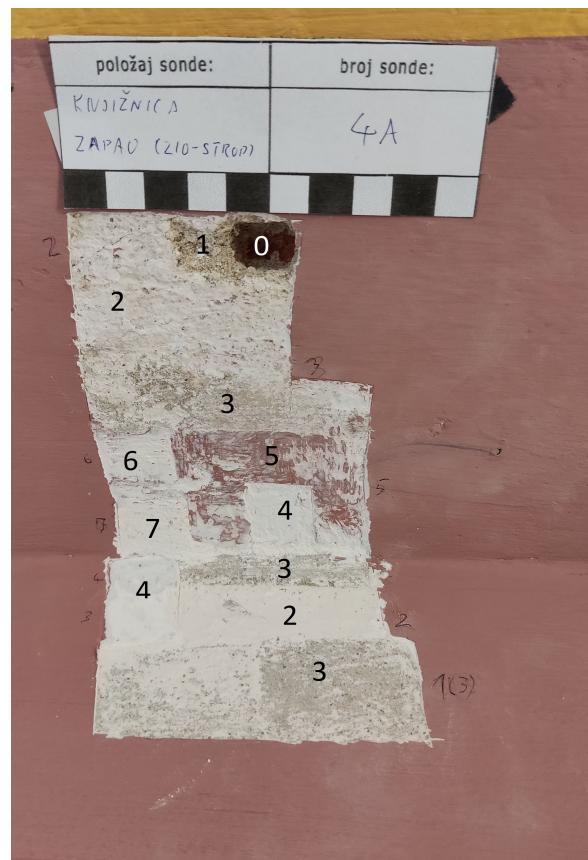
Sonda 4 B smještena je na svodu. Na sondi nema uočenih šablonskih oslika u vidu bordura, već samo monokromni svijetli bež/bijeli nalič.

Debljina sloja vapnene žbuke je oko 2 cm, a granulacija agregata manja od 3 mm.

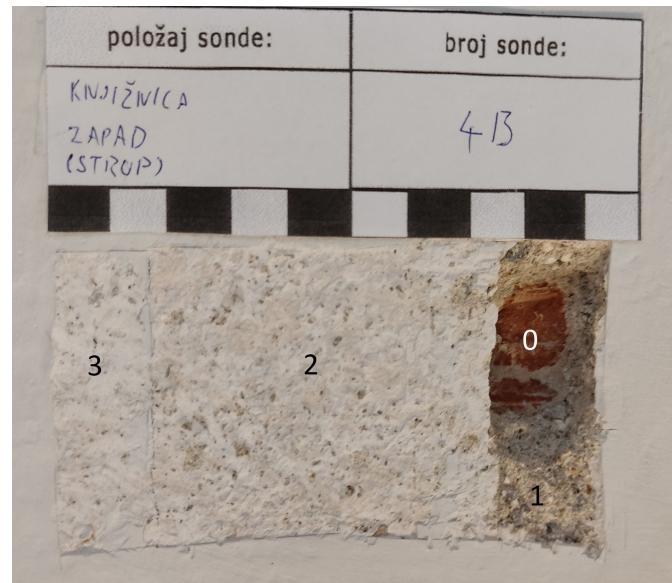
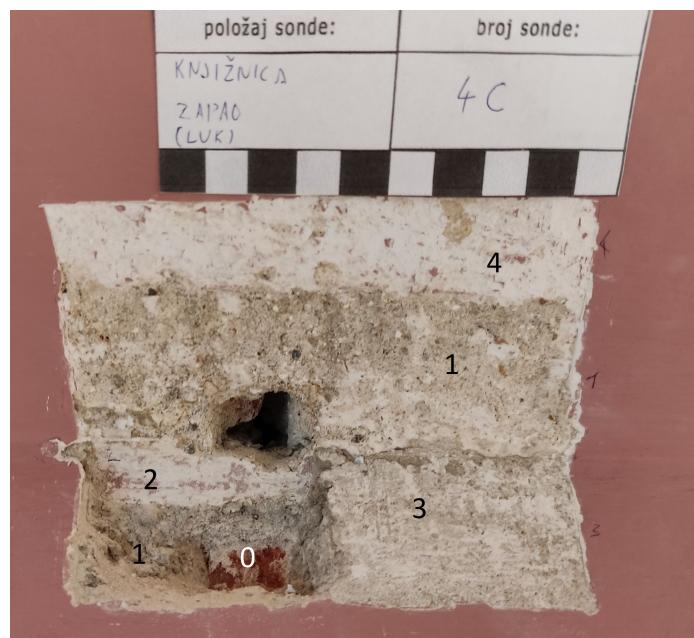
Sondom 4C provjerен je spoj vertikalnog zida sa svodom. Na svodu te na samom spaju svoda uočeni su ostaci starije vapnene žbuke. Na samom spaju je sačuvan i, moguće prvočini bijeli nalič.

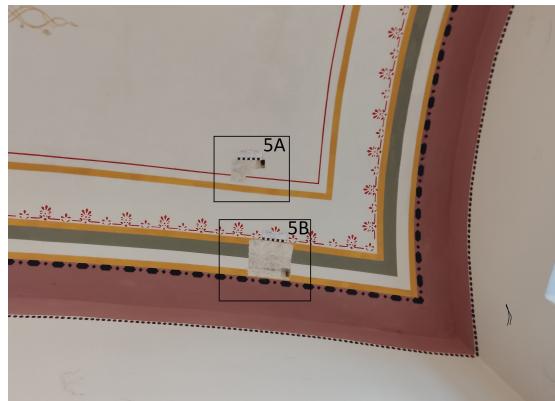
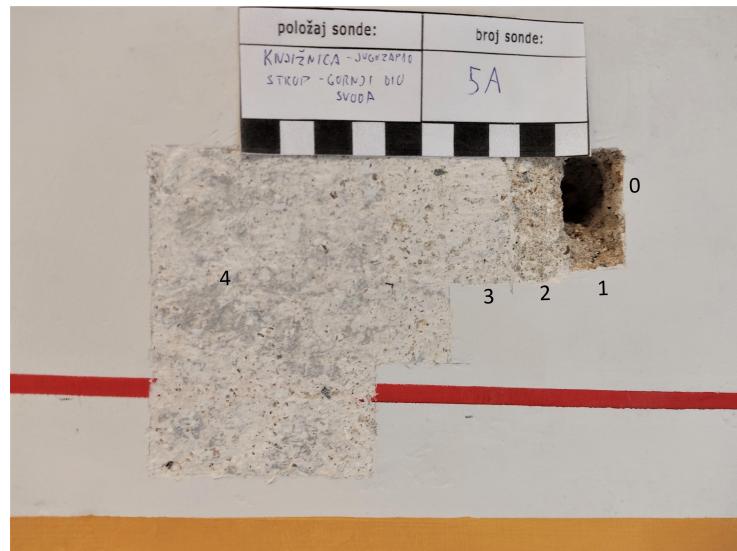
Sonda 5 smještena je pokraj, zapadno od sonde 4. Sunde su smješten na svodu.

Na sondi 5A uočen je stariji sivi nalič i još stariji bijeli nalič. Bijeli nalič nalazi se na izvornoj vapnenoj žbuci te je površina relativno gruba. Iz toga se da isčitati da je nalič nanesen direktno na krupnu žbuku. Debljina sloja vapnene žbuke je oko 3 cm što je malo više od očekivanog s obzirom da se radi o području svoda.

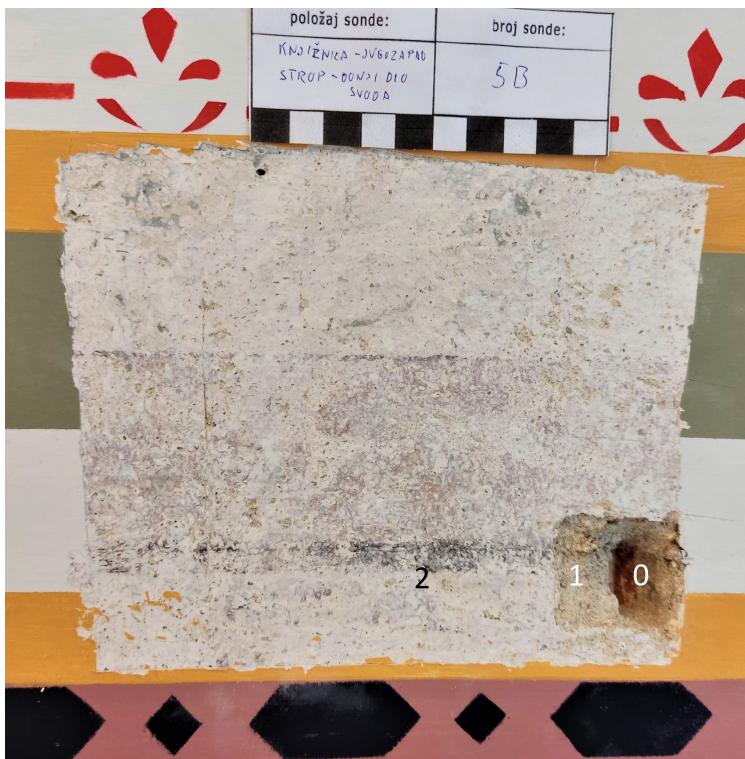
Sonda 5B smještena također na svodu prostora knjižnice prikazuje prikaz bordura u izvornom sloju bordura je naslikana preko bijele podloge koju nalazimo i na sondi 5A u sloju 3. Također na bijeloj podlozi uočavaju se ostaci sivog naličja u novijem sloju. Sloj sa sivim naličem nije u potpunom stanju, vjerojatno uvjetovan vlagom koja se pojavljivala upravo na ovom dijelu svoda. Kompleks bordura čine tri bordure: središnja ružičasta debljine oko 5 cm te dvije manje ljubičaste na njezinim rubovima debljine oko 8 i 2 mm.

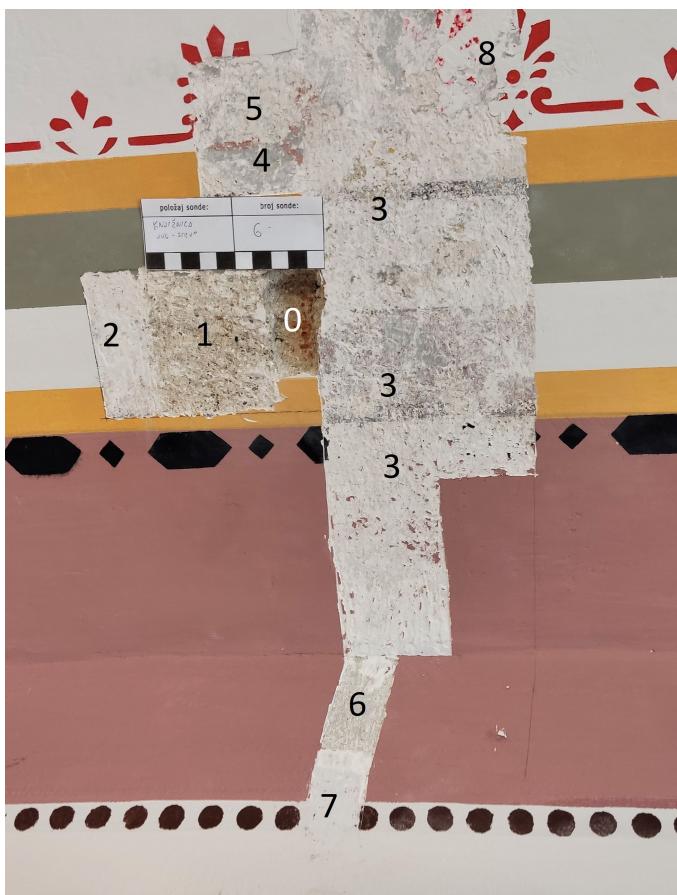
Sonda 6 izvedena je na pojasnici, spoju zida i svoda. Prikazuje starije naliče na ovoj poziciji. Uočeno je više slojeva oslika od starijeg i vjerojatno izvornog u sloju 2 i 3 do nešto mlađeg u sloju 4 te sloju 8 koji je poslužio za rekonstrukciju i restauraciju recentnog sloja oslika. Stratigrafski slojevi 2 i 3 usporedivo su sa sondom 5 te se na njima nalazi isti tip oslika kao i na sondi 5. Također unutar tog oslika uočena je još jedna bordura 5 cm poviše od deblje bordure ispod u sloju 3. Stoga se da zaključiti da su se takve bordure protezale cijelim svodom čineći kazetirano polje oko središta bačvastog svoda. Idući prema recentnijim slojevima dolazi se do stratigrafskog sloja 4. Taj sloj također sadrži oslik u vidu sive bordure te ostatke mogućeg šablonskog oslika crvene boje. Taj sloj je dosta potrošen te su vidljive samo naznake mogućeg šablonskog oslika. U novijim slojevima (sloj 8) vidljiv je sloj prethodnog oslika iz 2000. ili 2001. godine. Takav sloj se ne nalazi na povjesno starijim slojevima.

sondom 5 te se na njima nalazi isti tip oslika kao i na sondi 5. Također unutar tog oslika uočena je još jedna bordura 5 cm poviše od deblje bordure ispod u sloju 3. Stoga se da zaključiti da su se takve bordure protezale cijelim svodom čineći kazetirano polje oko središta bačvastog svoda. Idući prema recentnijim slojevima dolazi se do stratigrafskog sloja 4. Taj sloj također sadrži oslik u vidu sive bordure te ostatke mogućeg šablonskog oslika crvene boje. Taj sloj je dosta potrošen te su vidljive samo naznake mogućeg šablonskog oslika. U novijim slojevima (sloj 8) vidljiv je sloj prethodnog oslika iz 2000. ili 2001. godine. Takav sloj se ne nalazi na povjesno starijim slojevima.

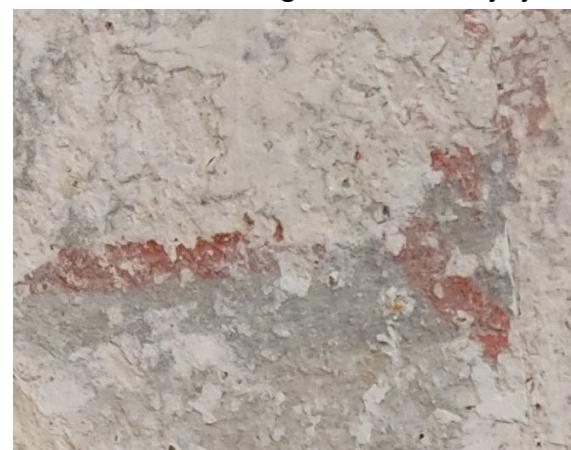
Slika 8. Detalj ostatka oslika u stratigrafskom sloju

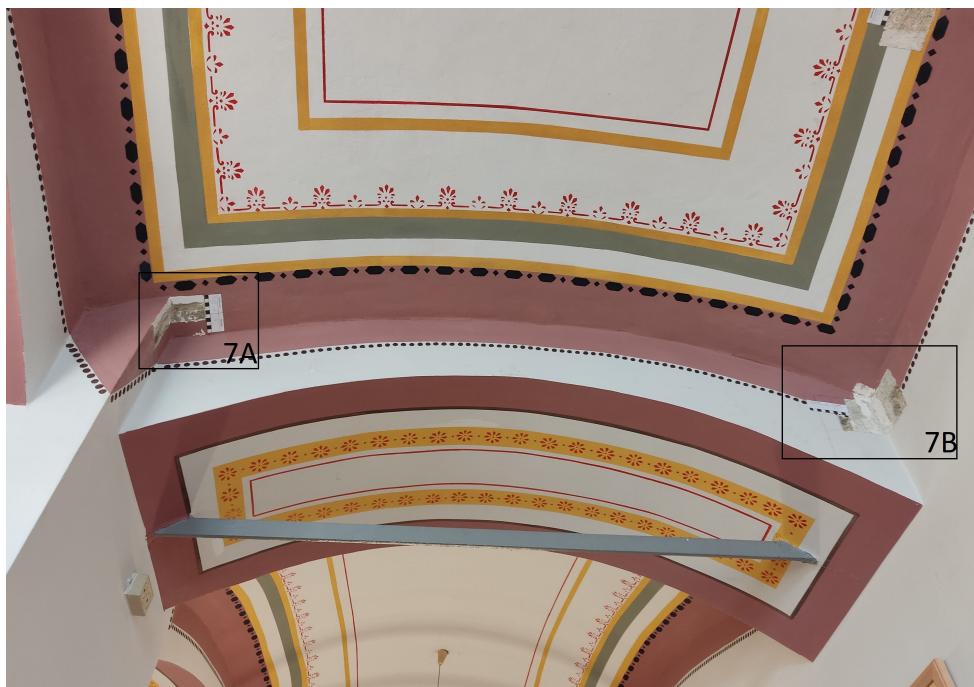
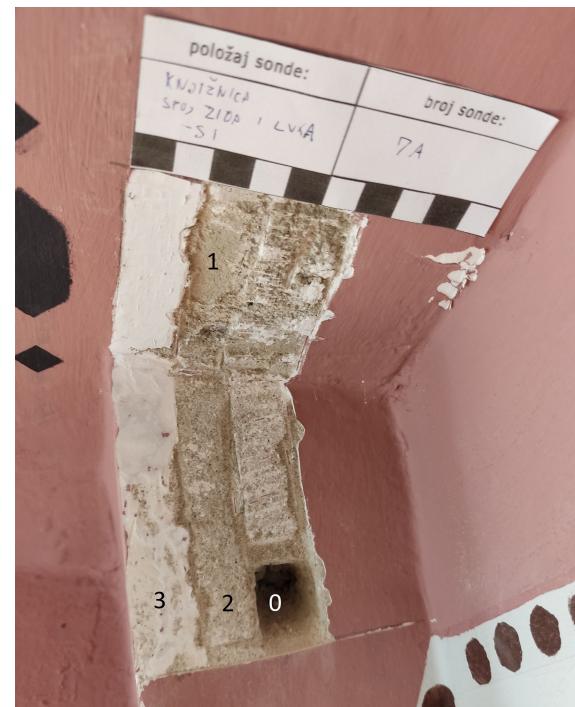
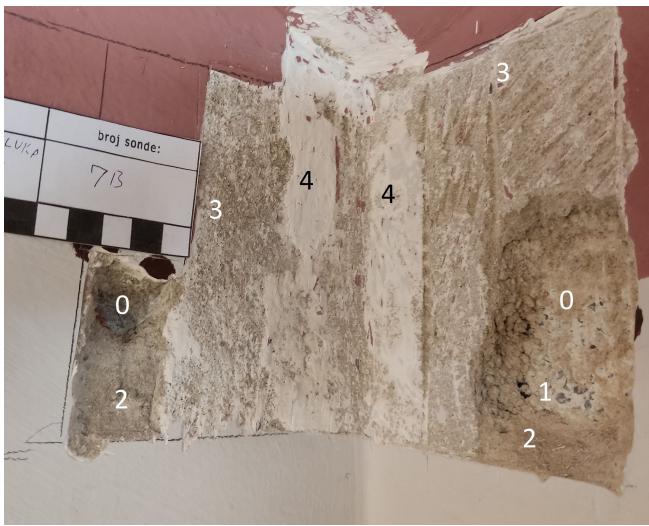
Sonda 7

Sondom 7 obuhvaćeni su kutovi na spoju pojasnice, zida i bačvastog svoda u prostoriji knjižnice.

Sonde 7A i 7B napravljene su na mjestima, pokazalo se, gdje se nalaze samo noviji građevni materijali na bazi cementa. Zaključak je da su stratigrafski slojevi na ovom mjestu nastali unutar jedne obnove 2000. godine. Nema naličja ili izvorne vapnene žbuke te se da zaključiti da je ona u potpunosti otklonjena te da je pojASNICA svoda građena isključivo od novijih materijala, žbuke.

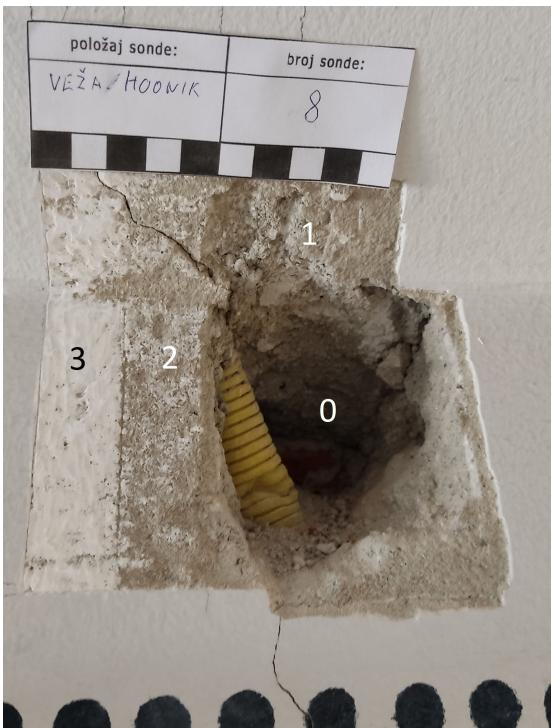
Sonda 8 otvorena je na spoju zida i svoda kolne veže, koja se proteže prema prostorijama porezne uprave. Lokacija izrade sonde na području instalacije slučajno je pogodjena. Provjereno je na još nekoliko pozicija oko ove sonde radili se o istom građevnom materijalu i na drugim pozicijama u veži. Porvrđeno je da se radi o cementnoj žbuci kao materijalu koji se proteže sve do izvorne opeke zida. Svi radovi koji su analizirani ovom svandom izvedeni su vjerojatno 2000. godine jer se isti tip žbuke ponavlja i na drugim sondama u kojima je izvorna otklonjena.

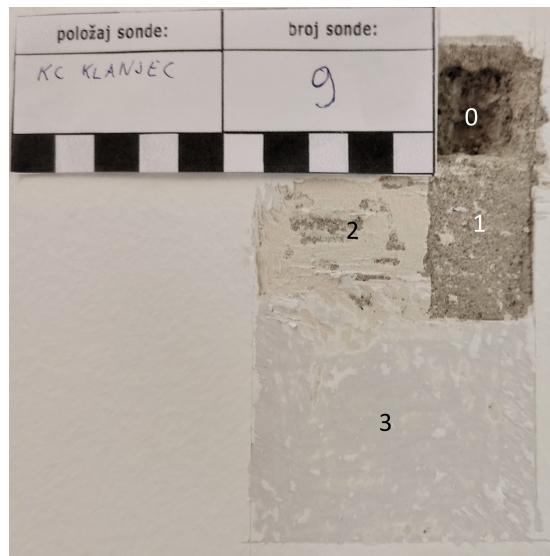
Sonda je izrađena u prostoriji sa suprotne strane veže (od ostalih sondi u unutrašnjosti) prema zapadu u prostorima turističke zajednice.

Sonda 9 izrađena je na svodu. Prilikom sondiranja nisu pronađeni stariji naliči. Ipak pojavljuje se jedan više sloj gleta te su slojevi drugačije tonirani što daje naslutiti da je u međuvremenu rađen popravak.
